# 地铁通信传输系统故障分析及研究

**【摘要】**地铁通信系统是整个地铁的中心环节,是保障地铁能够正常运行的基础。通信系统里面的传输子系统承载着公用电话、专用电话、AFC系统、信号系统、LTE车地无线系统、无线调度系统、CCTV系统、FAS/BAS等系统的业务。分析A市地铁X号线通信系统建设网络设计、数据规划、开通运营期间传输系统常见的问题以及故障,并提出相应的解决方案,可为后期新线路建设及运营提供借鉴。

## Fault Analysis and Research on Subway Communication Transmission System

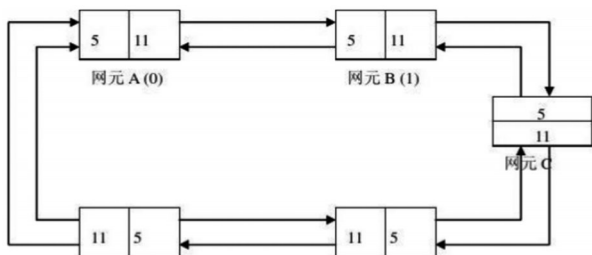
图2 传输设备线路侧单板槽位与线路关系对应图

地铁传输系统网络拓扑一般是一个二纤双向复用段保护环,一个站点有两块光线路板,分别连接两个方向。在数据设计阶段,每一个站点的线路光板槽位必须固定,而且光线路板的左右关系也必须固定,如图2所示。
